**ANALISA KERUSAKAN CRANK PIN NOMOR 4 MESIN
SULZER 12 ZAV 40 S PLTD AMPENAN UNIT 7**

TUGAS AKHIR

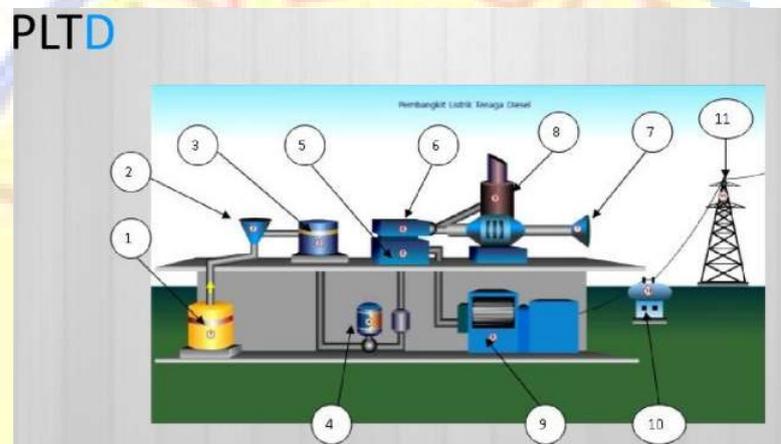
Gambar 2.1 PLTD

Dari gambar diatas dapat kita lihat bagian - bagian dari PLTD antara lain ;

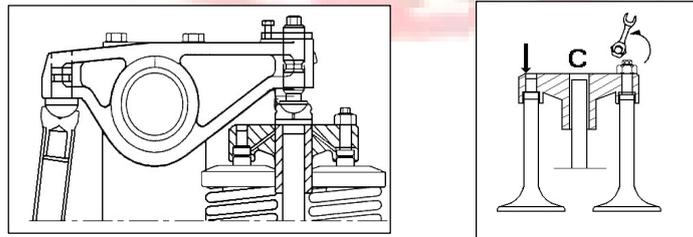
Gambar 2.6 Mekanisme Katup

Katup berfungsi membuka dan menutup saluran baik *Intake* maupun *exhaust*. Mekanisme katup dilengkapi dengan batang katup, pegas, *push rod*, *rocker arm* dan juga seal untuk menghindari oli masuk ke dalam ruang bakar(1).

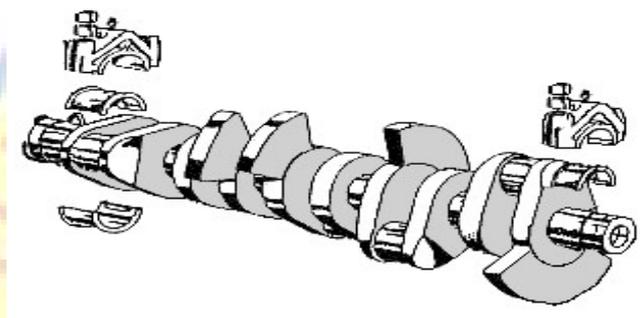
Gambar 2.13 *Crank Shaft*

Crank Shaft berfungsi merubah gerak naik turun piston menjadi gerak putar/rotasi. Bagian dari *crank shaft* antara lain *crank pin*, *big end bearing*, *counter weight* selain itu di *crank shaft* ini juga terpasang *fly wheel*(1).

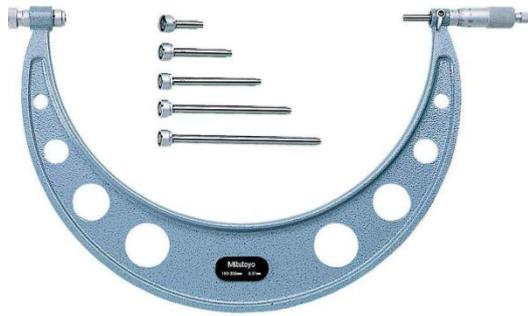
Gambar 3.1 *Outside Micrometer*

- ◆ Pilih ukuran *outside diameter* yang akan digunakan
- ◆ Kalibrasi *outside diameter* sesuai dengan ukuran yang diinginkan
- ◆ Bersihkan benda uji dari kotoran agar hasil pengukuran akurat
- ◆ Amati pembacaan nilai pada alat *outside diameter*
- ◆ Catat nilai hasil pengukuran pada Blanko Uji
- ◆ Bersihkan alat dan simpan alat dengan baik dan benar.

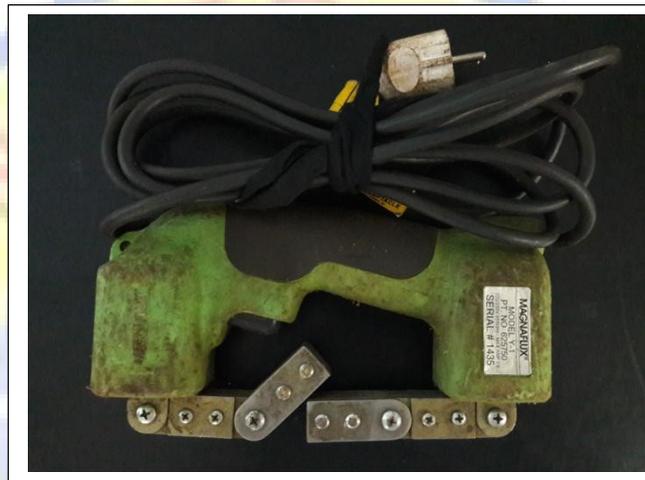
Gambar 3.2 *Magnetic Particle Yoke YI*

- ◆ Bersihkan benda uji dan pastikan tidak ada medan magnet yang tersisa pada benda uji dengan menggunakan gauss meter.
- ◆ Jika terdapat medan magnet sisa pada benda uji hilangkan dengan metode membalikkan arah medan magnet.
- ◆ Cabut kabel dari sumber listrik.
- ◆ Bersihkan alat dan simpan alat dengan baik dan benar.

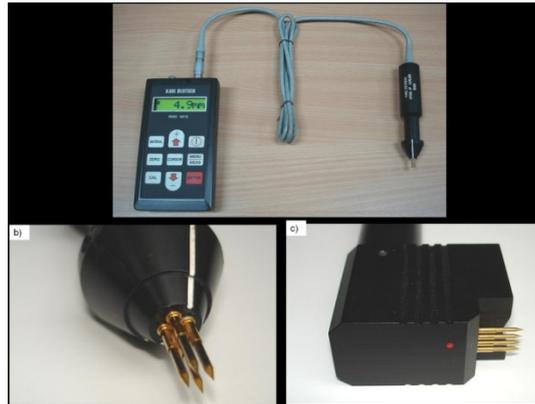
Gambar 3.3 CRACK DEPTH RMS Q

- ◆ Permukaan benda uji dikondisikan bersih, rata dan halus.
- ◆ Pastikan alat telah terkalibrasi dan lakukan kalibrasi ulang jika ragu.
- ◆ Hidupkan alat uji .
- ◆ Posisikan probe pada benda uji sesuai dengan area yang ingin diuji.
- ◆ Amati pembacaan nilai yang tampil pada layar.
- ◆ Catat nilai hasil pengukuran pada Blanko Uji

Hasil pengujian kedalaman retak ditemukan bahwa kedalaman retak maksimum terukur sebesar 22,4 mm. Kedalaman retak pada area radius tidak dapat diukur karena kontur permukaan yang tidak rata sehingga alat *crack depth* tidak bisa mengukur kedalaman retak tersebut. Dengan kedalaman retak yang mencapai 22,4 mm dan adanya retak pada area *radius web* maka *crankpin* sudah tidak bisa dilakukan perbaikan maupun digunakan kembali karena batasan maksimal *undersize* diameter crankpin untuk mesin 12 ZAV – 40S adalah 5,00 mm dari diameter normal.

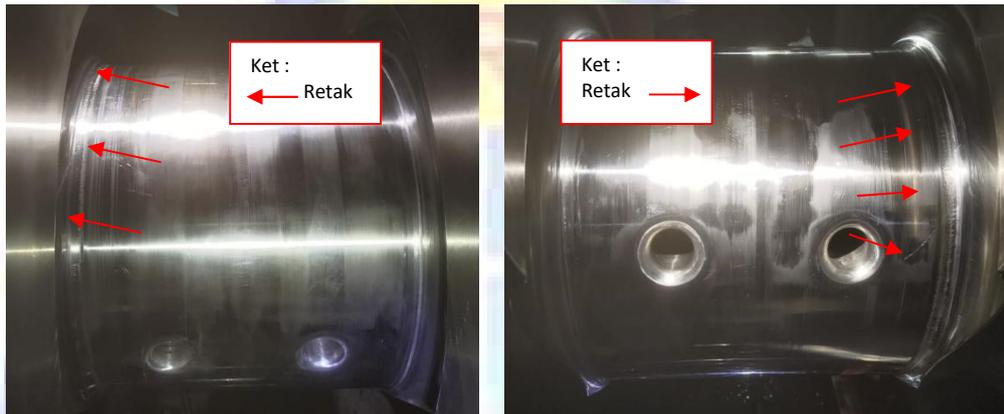
Gambar 4.1 Temuan retak pada *crankpin* dan area *web*

- a. Ditemukan retak pada *crankpin* dan radius *web* hingga lebih dari setengah lingkaran/keliling *crankpin* dengan panjang ± 56 cm.

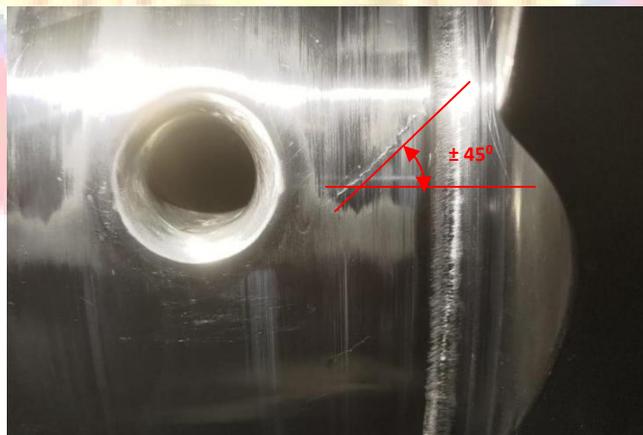
Gambar 4.2 Arah rambatan retak membentuk sudut $\pm 45^\circ$

- b. Hasil pengujian visual ditemukan retak dengan rambatan retak membentuk sudut sekitar 45° terhadap sumbu poros yang mengindikasikan adanya pembebanan torsi berlebih pada *crankpin* sesuai referensi *ASM Handbook volume 12 "fractography"*.

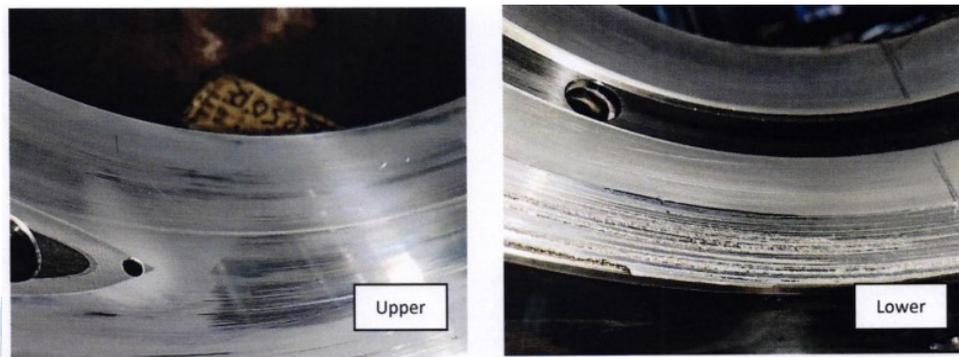
Gambar 4.3. *Scratch* pada *bearing* 4B

- c. Ditemukan *scratch* pada permukaan *bearing* 4B tetapi tidak ditemukan adanya indikasi *jammed* pada *bearing crankpin*. *Scratch* pada *bearing* tersebut adalah akibat material *crankpin* yang mengalami retak disisi *flywheel* menonjol keatas sehingga terjadi kontak antara *crankpin* dan *bearing*.

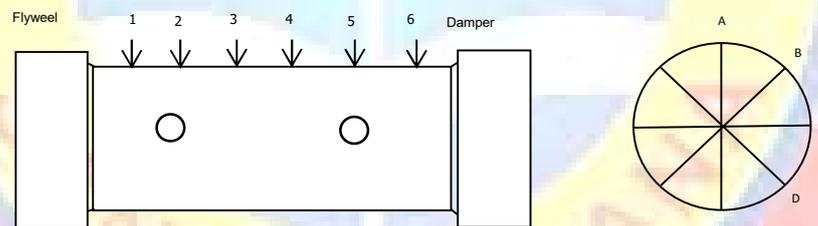
Gambar 4.4. Titik pengujian diameter

Hasil pengukuran diameter *Crank Pin* no. 4 sebagai berikut :

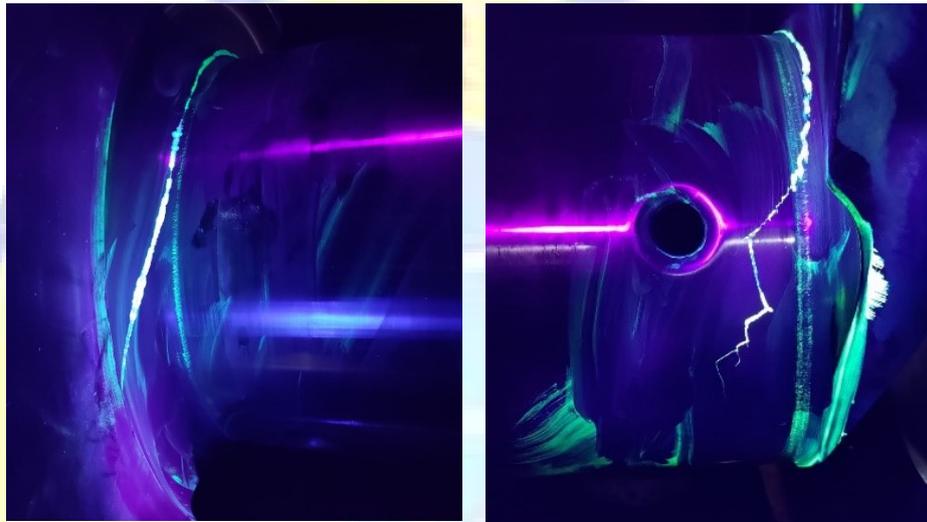
Gambar 4.5 Hasil pengujian *penetrant* pada *crankpin* 4

Hasil pengujian *penetrant* menunjukkan retak pada *crankpin* dan radius *web* hingga lebih dari setengah keliling *crankpin* dengan panjang sekitar 56 cm

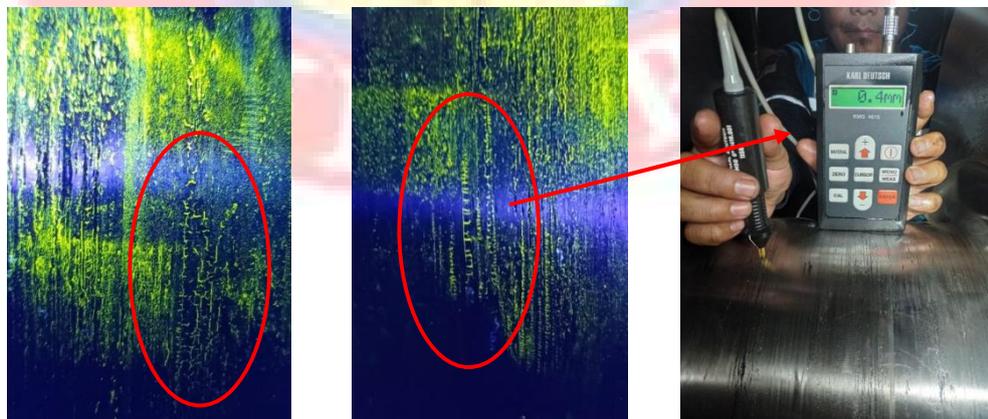
Gambar 4.6 Pengujian *Magnetic Particle*

Hasil pengujian *magnetic particle* pada *crankpin journal* no. 4 ditemukan cacat retak dengan kedalaman 0,4 mm.

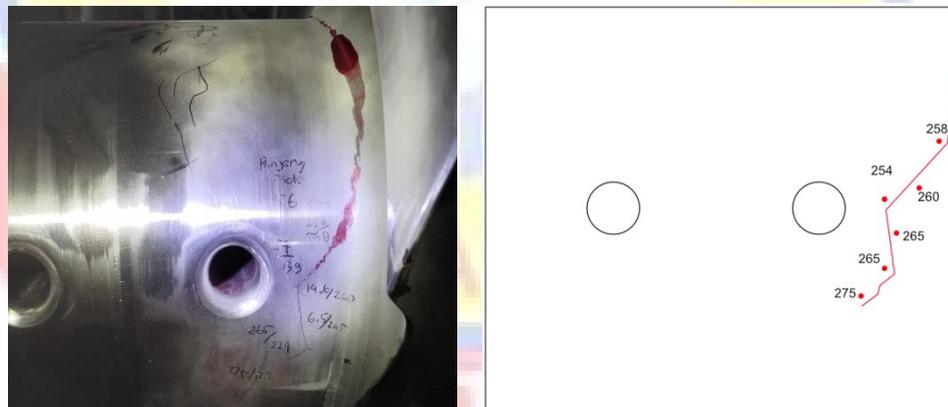
Gambar 4.9 Mapping nilai kekerasan tinggi area retak

Hasil pengujian kekerasan tidak ditemukan adanya nilai kekerasan tinggi pada area retak dengan nilai rata-rata kekerasan area retak sebesar 263 HV. Hal ini menunjukkan bahwa material *crankpin* tidak mengalami *thermal shock* karena *jammed*.

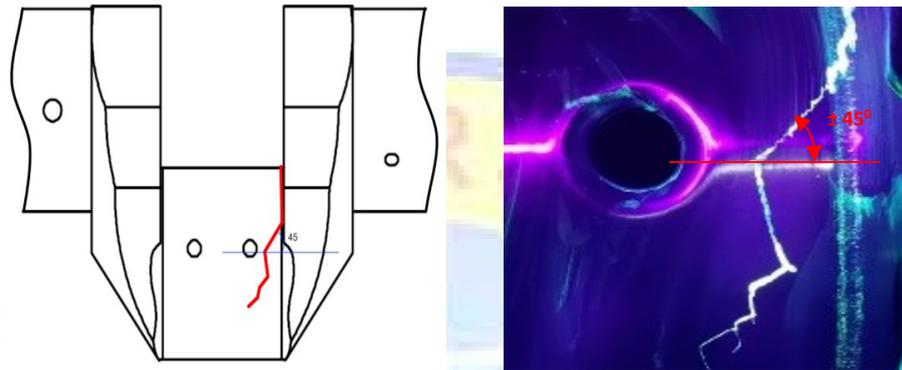
Gambar 4.10 Retak pada *crankpin* No. 4 Unit 7 PLTD Ampenan

web. Hasil pengujian *penetrant* menunjukkan retak pada *crankpin* dan *web* sudah menjalar cukup panjang hingga lebih dari setengah lingkaran/keliling *crankpin* dengan panjang sekitar 56 cm. Kedalaman retak maksimum yang terukur sebesar 22,4 mm dengan arah rambatan retak membentuk sudut sekitar 45° terhadap sumbu poros.

Merujuk pada *ASM Handbook volume 12 "fractography"*, karakteristik retak pada *crank pin* mesin 7 PLTD Ampenan identik dengan kerusakan akibat adanya momen torsi berlebih. Pada PLTD, momen torsi berlebih dapat disebabkan oleh beban yang ditopang mesin bertambah secara mendadak akibat adanya gangguan jaringan seperti EF dan OC. Pada gambar 27. dapat dilihat representasi skematis dari tanda permukaan patah dan retak akibat kelelahan dengan penampang melingkar pada berbagai kondisi pembebanan.

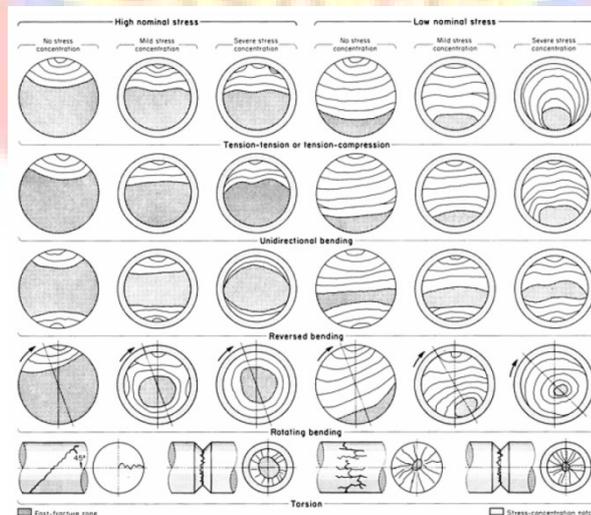
Gambar 4.11 representasi skematis dari tanda permukaan patah akibat *fatigue* [4]

Pada unit 7 PLTD ampenan, retak pada *crankpin* sudah masuk ke tahapan Propagasi *macrocrack* (Tahap II). Jika mesin terus dioperasikan dan dengan siklus yang terus berlanjut, retakan akan bertambah panjang dengan arah rambatan retak mengikuti arah putar atau melingkar. Setelah retakan mencapai jarak tertentu, penampang yang tersisa tidak dapat lagi menopang beban dan terjadilah kegagalan akhir atau patah.

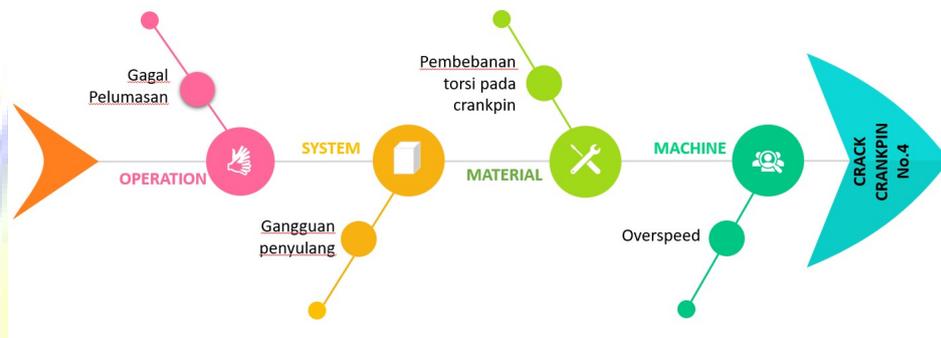
Gambar 4.12 Diagram *fishbone analysis*

Berdasarkan diagram *fishbone diagram analysis* diatas, faktor penyebab kerusakan mesin mengerucut pada adanya indikasi pembebanan torsi berlebih di *crankpin*. Hal tersebut dapat diketahui dari hasil temuan dilapangan seperti hasil pengujian visual ditemukan retak dengan arah rambatan retak membentuk sudut sekitar 45° yang mengindikasikan adanya pembebanan torsi pada *crankpin* sesuai *ASM Handbook volume 12*.

1. Agar melakukan pengujian NDT (*Non Destructive Test*) pada material *Crank Pin* untuk mengetahui lebih detail kondisi struktur mikro material *Crank Pin*.
2. Ada beberapa mesin SULZER 12 ZAV 40 S di PLTD ampenan, alangkah lebih baiknya dilakukan pemeriksaan terhadap *crankshaft* mengingat *engine* beroperasi secara paralel. Ketika ada gangguan jaringan semua *engine* yang beroperasi akan merasakan dampak gangguannya.
