BAB I

PENDAHULUAN

Penanganan untuk mencegah terjadinya kegagalan struktur. Salah satu kasus kegagalan struktur jembatan terjadi pada Jembatan Sei Ketalo Kecil yang terletak di daerah Kabupaten Tebo, Provinsi Jambi. Berdasarkan data BMS bahwa jembatan Sei Ketalo Kecil yang memiliki bentang 21m dibangun pada tahun 1988 atau sudah berumur 34 Tahun. Permasalahan yang terjadi pada jembatan tersebut adalah terjadi pola kegagalan geser pada balok jembatan yang ditandai adanya retak bersudut 45 derajat pada daerah tumpuan. Retak yang terjadi pada balok jembatan Sei Ketalo Kecil dapat dilihat pada Gambar 1.1. Berdasarkan data yang diperoleh bahwa lalu lintas harian rata-rata tahunan yang melintasi ruas jalan Tebo, Provinsi Jambi adalah 2,1 Juta pertahun. Dapat disimpulkan lalu lintas yang terjadi pada ruas jalan tersebut adalah berat sehingga data yang didapatkan bisa menjadi acuan sebagai penyebab kegagalan yang terjadi. Data lalu lintas harian rata-rata dapat dilihat pada Tabel 1.1 Lintas Harian Rata-Rata Ruas Jalan R21 Provinsi Jambi.

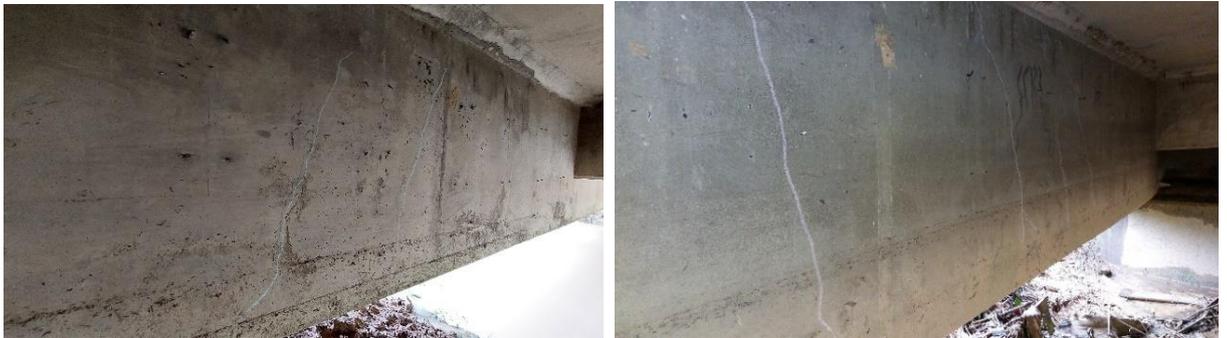
Gambar 1. 1 Retak Geser pada Balok Jembatan

Data yang dapat mendukung pada penelitian ini adalah data hasil pengujian di lapangan diantaranya pengujian perkiraan kuat mutu beton eksisting dan kedalaman retak dengan metode Ultra Pulse Velocity (UPV) dan Bar Locator yaitu untuk mendeteksi jarak tulangan yang terpasang. Dari data pengujian tersebut maka dapat dilakukan analisis terhadap kapasitas geser penampang eksisting. Untuk mengatasi permasalahan yang terjadi, maka dibutuhkan perkuatan untuk meningkatkan kapasitas geser dengan tujuan terhindarnya dari kegagalan geser. Penggunaan FRP (*Fiber Reinforced Polymer*) layak digunakan dalam merehabilitasi jembatan Sei Ketalo Kecil yang mengalami kegagalan geser karena tidak hanya dapat meningkatkan kapasitas dan umur layan jembatan, akan tetapi

memiliki kelebihan lainnya seperti ringan, nonkorosif, memiliki kuat Tarik tinggi, dan mudah dalam penerapan di lapangan.
