**EVALUASI KEGAGALAN PADA KOMPONEN GEAR  
DRIVE SHAFT SCREW COMPRESSOR COMPAIR L160  
MENGUNAKAN METODE FAILURE ANALYSIS**

*Failure Evaluation of the Gear Drive Shaft Component in a CompAir L160 Screw  
Compressor Using the Failure Analysis Method*

**TUGAS AKHIR**

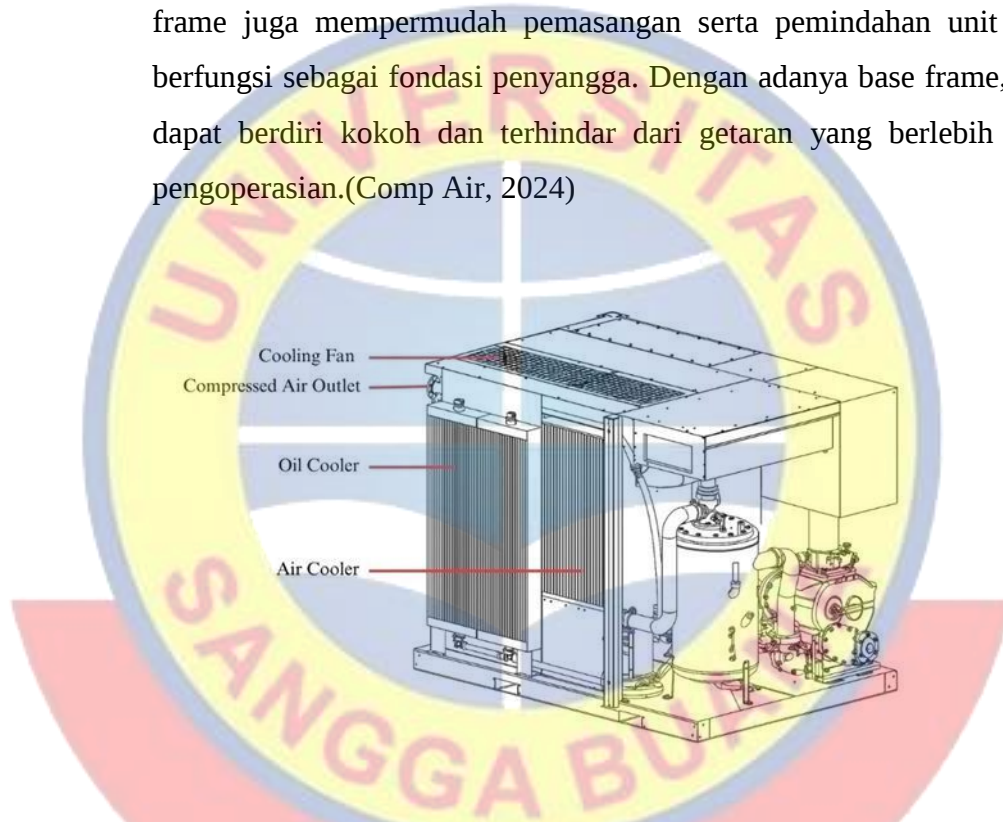
**Gambar 2. 8 Unit Screw Compressor** (Rozak & Mahendra Sakti, n.d.)

7. Base Frame adalah rangka dasar yang menopang seluruh komponen kompresor agar tetap stabil dan terstruktur dengan baik. Selain itu, base frame juga mempermudah pemasangan serta pemindahan unit karena berfungsi sebagai fondasi penyangga. Dengan adanya base frame, sistem dapat berdiri kokoh dan terhindar dari getaran yang berlebih selama pengoperasian.(Comp Air, 2024)

8. Cooling Fan adalah kipas pendingin yang berfungsi untuk mengalirkan udara secara paksa melalui radiator atau pendingin lainnya di dalam sistem kompresor. Komponen ini bekerja dengan cara membantu proses pelepasan panas dari oil cooler dan air cooler. Dengan demikian, suhu komponen internal tetap stabil selama operasional dan risiko overheating dapat diminimalkan.(Comp Air, 2024)
9. Compressed Air Outlet merupakan saluran keluaran udara bertekanan yang telah mengalami proses kompresi. Udara yang keluar melalui outlet

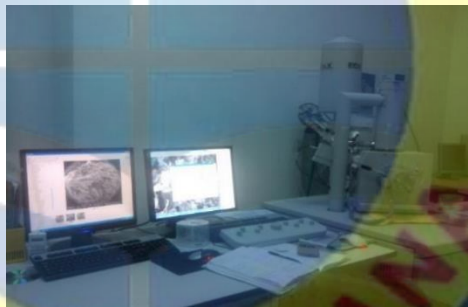
Gambar 2. 10 Alat Uji SEM(Maiseka & Soegiarto, 2025)

Scanning Electron Microscope (SEM) merupakan mikroskop elektron yang didesain untuk mengamati permukaan objek padat atau solid secara langsung. SEM memiliki resolusi yang lebih tinggi dibandingkan dengan mikroskop optik, dengan memiliki perbesaran 10 sampai lebih dari 50.000 kali dimungkinkan.

SEM (Scanning Electron Microscope) merupakan metode yang secara luas digunakan untuk pengamatan morfologi permukaan, struktur, dan pemetaan kandungan berbagai jenis sampel mulai dari bahan alam, organik, anorganik, polimer, logam hingga sampel biologi. Metode pengamatan ini menggunakan berkas elektron pancaran energi tinggi untuk memindai objek sehingga menghasilkan citra dan komposisi sampel. Berkas elektron yang digunakan sebagai sumber memiliki panjang gelombang puluhan ribu kali lebih pendek dari panjang gelombang cahaya tampak sehingga citra yang dihasilkan metode ini memiliki resolusi dan detail gambar yang lebih baik daripada mikroskop optik. Prinsip tersebut membuat metode ini memiliki

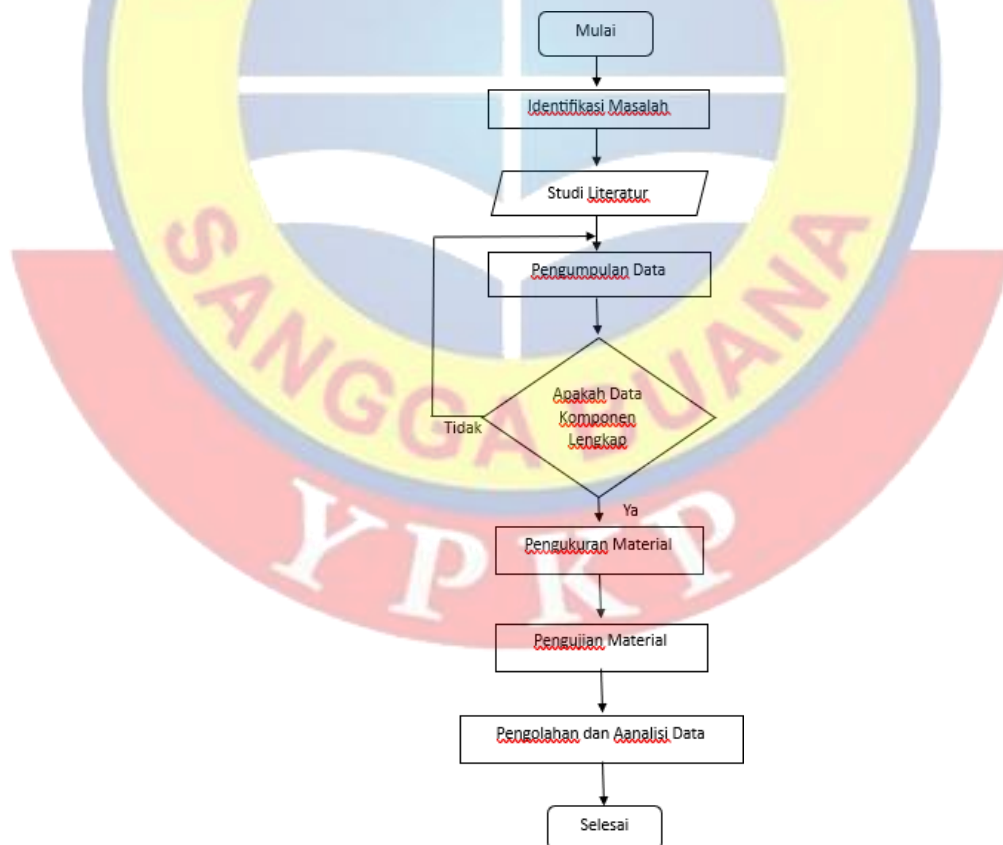
Gambar 3. 1 Diagram Alir

Berikut ini merupakan tahapan penyelesaian masalah yang digunakan dalam tugas akhir yang ditunjukkan pada Gambar III. 1 dibawah ini:

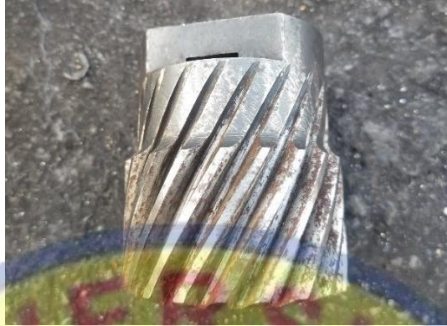
**Gambar 3. 2 Gear Drive Shaft**

Pengujian ini bertujuan untuk mengetahui kondisi benda yang mengalami kegagalan. Alat uji menggunakan kamera dan hasil uji akan dilampirkan sebagai bahan pengamatan.

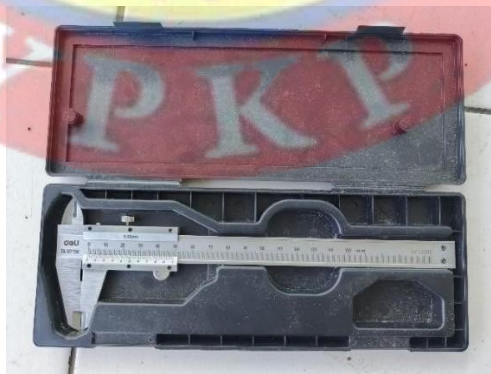
**Gambar 3. 3 Vernier Caliper**

Pengujian ini bertujuan untuk mengetahui ukuran gear drive shaft. Alat uji menggunakan Vernier Caliper dan hasil uji akan dilampirkan sebagai bahan pengamatan.

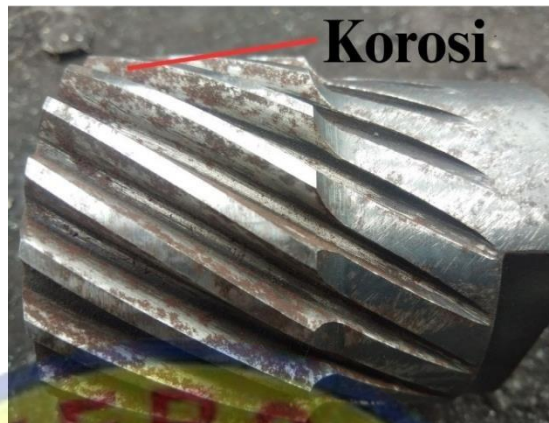
**Gambar 4. 1 Korosi pad gear Drive Shaft**

Pada pengujian secara visual *gear drive shaft screw compressor* terlihat mengalami kegagalan berupa korosi pada bagian permukaan gear drive shaft.

Hasil pengamatan visual terhadap gear drive shaft menunjukkan bahwa salah satu bentuk kerusakan yang paling menonjol adalah korosi, yang muncul sebagai akibat dari interaksi elektrokimia antara material logam dan lingkungan sekitar. Korosi yang teridentifikasi tampak dalam bentuk perubahan warna permukaan, terbentuknya oksida logam berwarna coklat kemerahan, serta adanya permukaan tidak rata pada beberapa bagian gigi gear. Gejala ini mengindikasikan terjadinya proses oksidasi pada permukaan yang berlangsung secara progresif seiring waktu.

Secara keseluruhan, hasil pengamatan visual memperlihatkan bahwa korosi merupakan salah satu bentuk kegagalan dominan pada gear drive shaft. Jika tidak ditangani dengan baik, korosi dapat mempercepat degradasi material, memperlemah kekuatan permukaan, dan menyebabkan inisiasi kegagalan mekanik yang lebih kompleks, seperti pitting, retak kelelahan, hingga patah komponen.

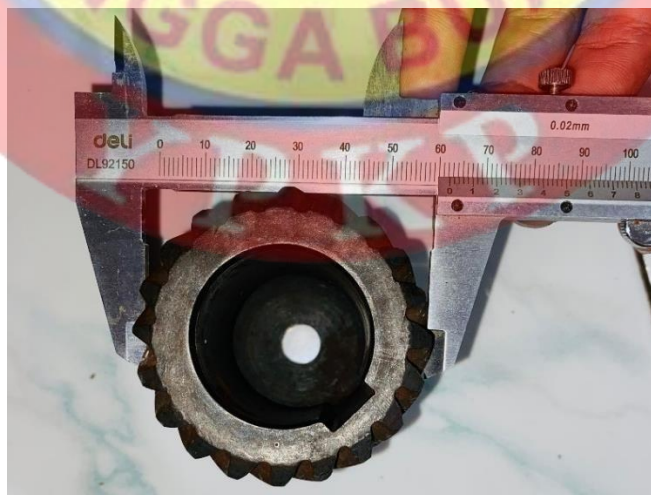
Gambar 4. 2 Pengukuran Diameter

Hasil pengukuran didapatkan diameter outside gear drive shaft adalah 62,18 mm

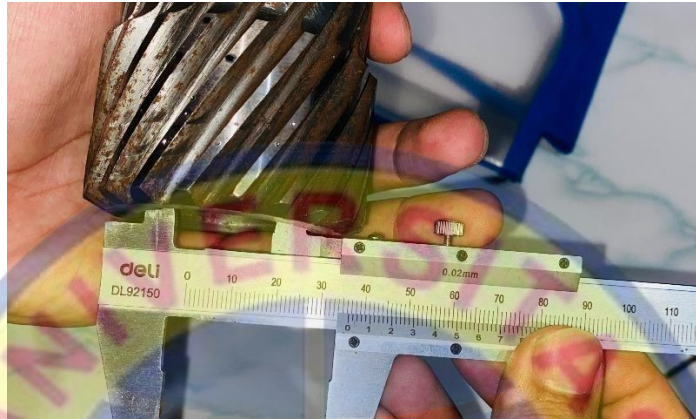
**Gambar 4. 3 Pengukuran Inside Diameter**

Hasil pengukuran didapatkan diameter inside gear drive shaft adalah 36.30 mm

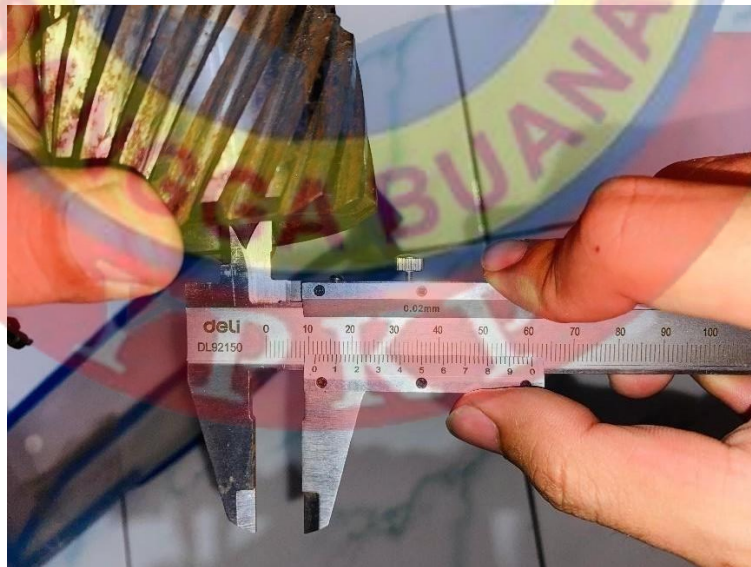
**Gambar 4. 4 Pengukuran Jarak anatar Gigi**

Hasil pengukuran didapatkan jarak antar gigi pada gear drive shaft adalah 2.90 mm.

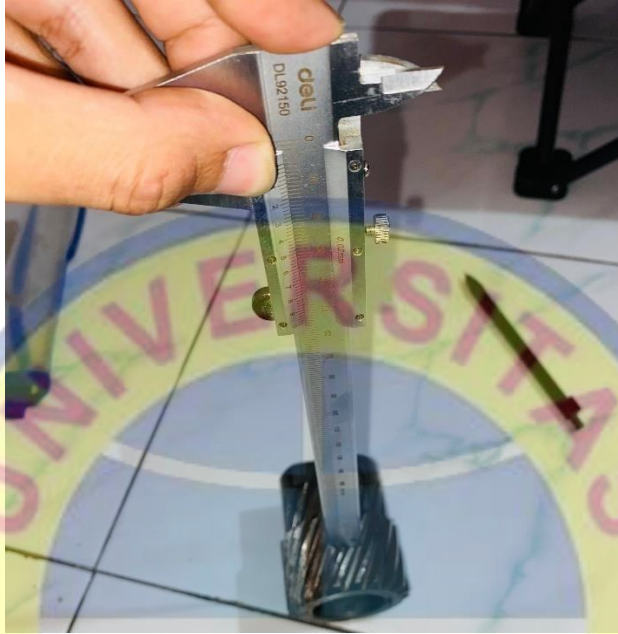
Gambar 4. 5 Pengukuran Kedalaman Gear

Hasil pengukuran kedalaman gigi pada gear drive shaft adalah 5,04 mm

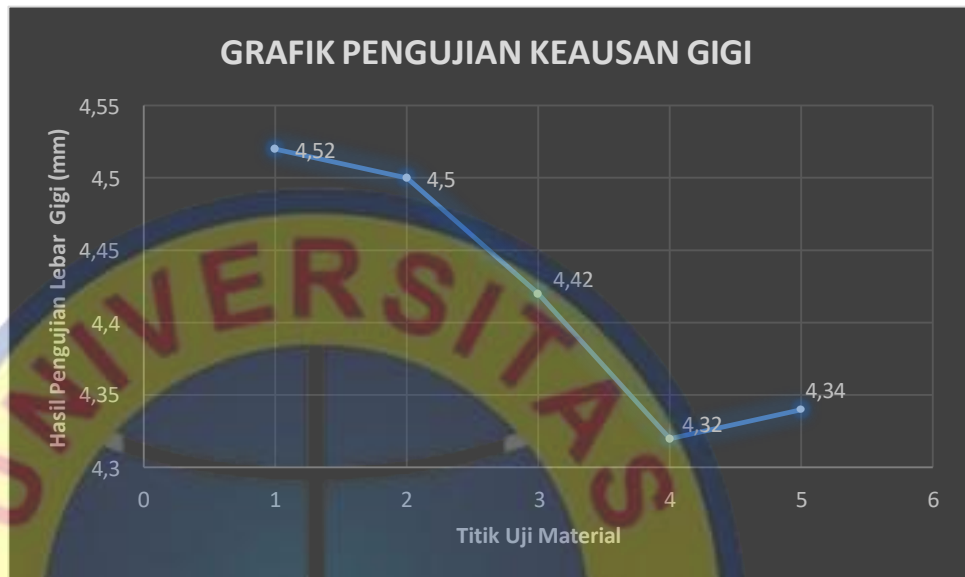
Gambar 4. 6 Grafik Pengujian Keausan Gigi

Dari hasil pengukuran, diketahui bahwa terjadi penurunan ketebalan lebar gigi gear dari titik uji material 1 hingga 4, dengan nilai awal sebesar 4,52 mm menjadi 4,32 mm, sehingga total penurunan mencapai  $\pm 0,2$  mm. Penurunan ini menandakan adanya proses keausan berkelanjutan saat komponen beroperasi, yang menyebabkan deformasi geometris di area kontak. Setelah titik 4, nilai sedikit meningkat kembali menjadi 4,34 mm pada titik ke-5, namun tidak signifikan untuk mengindikasikan pemulihan kondisi.

Selain itu, kedalaman pitting rata-rata berada pada kisaran 0,2 mm, sedangkan kedalaman spalling di beberapa lokasi mencapai lebih dari 1 mm, mengindikasikan bahwa kerusakan telah berkembang dari permukaan ke bagian dalam material. Hal ini umumnya disebabkan oleh beban siklik berulang dan sistem pelumasan yang tidak optimal.

Hasil pengukuran ini menjadi indikasi bahwa gear drive shaft telah mengalami degradasi bentuk fisik yang signifikan. Oleh karena itu, diperlukan evaluasi ulang terhadap umur pakai dan strategi pemeliharaan, untuk mencegah kegagalan menyeluruh pada sistem kompresor.

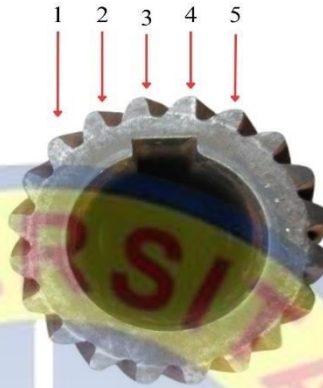
Gambar 4. 7 Gambar Titik Pengujian Gear

Pengujian dilakukan dengan menggunakan indentor kerucut berlian (cone diamond) dan beban total sebesar 150 kgf, sesuai dengan standar pengujian Rockwell C. Pengujian dilakukan pada spesimen uji dengan

identitas U312, dan hasilnya diperoleh dari lima titik pengukuran berbeda. Data hasil pengujian disajikan pada gambar dan tabel berikut:

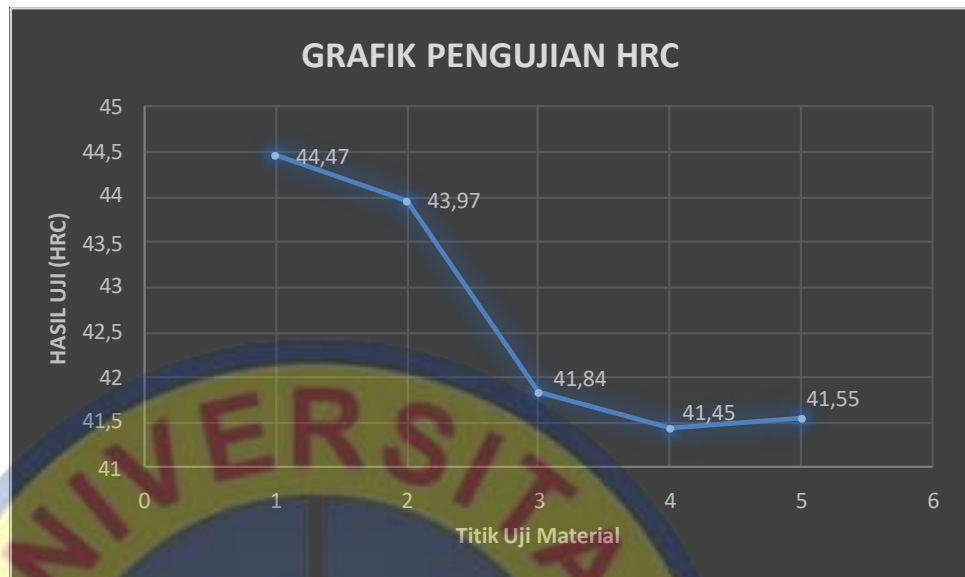
**Gambar 4. 8 Grafik Hasil Pengujian Rockwell HRC**

Berdasarkan data pada Tabel 4.1, nilai kekerasan Rockwell HRC untuk spesimen U312 menunjukkan nilai rata-rata sebesar 42,66 HRC dengan standar deviasi  $\pm 1,43$ . Nilai ini relatif lebih rendah dibandingkan dengan nilai tipikal kekerasan untuk gear drive shaft yang umumnya berada pada rentang 55–60 HRC, terutama untuk baja paduan dengan perlakuan panas (heat-treated alloy steel) yang digunakan pada sistem transmisi daya bertekanan tinggi.

Penurunan nilai kekerasan ini mengindikasikan terjadinya degradasi mikrostruktur material, yang dapat disebabkan oleh kelelahan material, serta kondisi pelumasan yang tidak optimal selama siklus operasi. Permukaan material yang mengalami degradasi biasanya menunjukkan gejala pelunakan (softening), sehingga mengurangi ketahanan terhadap abrasi dan meningkatkan risiko kerusakan progresif seperti spalling dan retakan kelelahan.

Nilai penurunan sebesar  $\pm 27,7\%$  menunjukkan degradasi yang signifikan dan dapat dikategorikan sebagai indikator awal dari hilangnya integritas struktural material. Oleh karena itu, hasil pengujian ini memberikan kontribusi penting dalam mengidentifikasi penyebab utama kegagalan gear drive shaft dan mendukung perlunya evaluasi terhadap kondisi operasi, sistem pelumasan, dan pemilihan material yang digunakan.

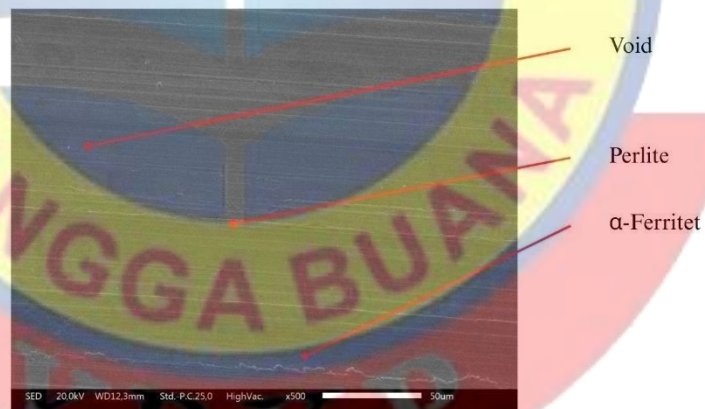
**Gambar 4. 10 Struktur Mikro gear crpss section titik 1 X500**

**Gambar 4. 11 Struktur Mikro gear crpss section titik 1 X1000**

Hasil pengujian menggunakan Scanning Electron Microscope (SEM) pada pembesaran 500x dan 1000x menunjukkan karakteristik morfologi permukaan yang terdiri atas fasa ferrite dan perlit. Pada citra dengan perbesaran 500x terlihat adanya pola garis sejajar yang merupakan indikasi struktur lamelar dari perlit serta kemungkinan bekas proses preparasi permukaan. Struktur ferrite tampak lebih homogen dan halus, sedangkan perlit menunjukkan bentuk lamelar yang khas, sebagaimana terlihat lebih jelas pada citra dengan perbesaran 1000x. Pada perbesaran tinggi juga ditemukan adanya mikrovoid yang ditandai dengan area cekungan tidak beraturan serta retakan mikro yang cenderung mengikuti arah lamela perlit. Kehadiran mikrovoid dan retakan mikro ini mengindikasikan adanya mekanisme degradasi material yang berpotensi berkembang menjadi retakan lebih besar ketika material menerima tegangan berulang. Dengan demikian, struktur mikro yang diamati menunjukkan bahwa fasa ferrite memberikan sifat ulet, sementara fasa perlit yang lamelar cenderung menjadi lokasi awal terbentuknya kerusakan berupa mikrovoid dan retakan mikro, yang pada akhirnya dapat mengarah pada mekanisme kegagalan akibat fatigue fracture.
