BAB I

PENDAHULUAN

1.1 Latar Belakang Masalah.

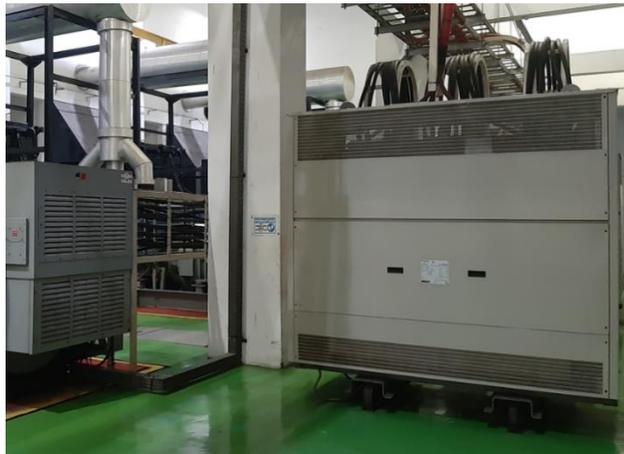
Main Power Station (MPS) 3 adalah salah satu gedung pembangkit listrik untuk menyuplai terminal 3 ultimate di bandara internasional soekarno-hatta, adapun peralatan yang digunakan seperti trafo kering tersebut digunakan untuk trafo step up 400V/20kV untuk *genset standby* dan *trafo step down* 20kV/400V untuk Gedung MPS itu sendiri.

Gambar 1.1 Tampak Luar Trafo Kering.

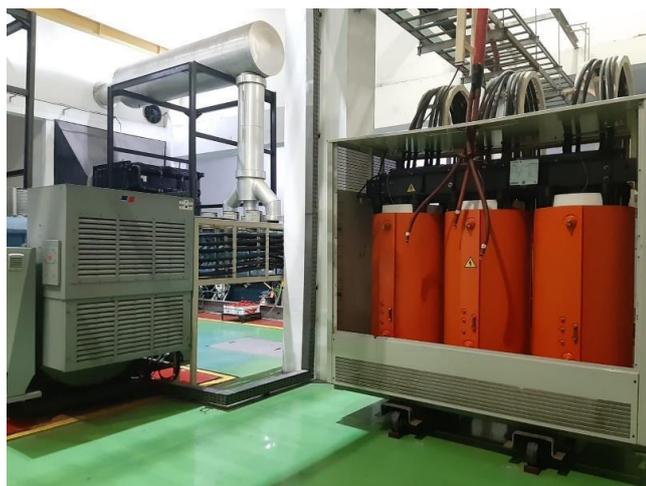
MPS 3 memiliki nilai kelembaban yang cukup tinggi, sehingga dapat memberikan dampak negatif kepada peralatan yang berada didalamnya, termasuk trafo kering tersebut tingkat sensitivitasnya terhadap suhu ruangan gedung MPS 3, Apabila nilai suhu disekitar tinggi otomatis nilai suhu didalam trafo kering juga meningkat dan juga apabila nilai kelembaban disekitar rendah otomatis nilai kelembaban didalam trafo kering juga menurun.

Gambar 1.2. Tampak Dalam Trafo Kering.
